# Expertise de la fonctionnalité piscicole des bras morts de l'Allier Brivadoise pour la reproduction du brochet (*Esox Lucius*)

Département de la Haute-Loire

Rapport de stage rédigé par **Tom BARILLER** dans le cadre de la M1 Gestion de l'Environnement parcours Fonctionnement et restauration des écosystèmes aquatiques continentaux (FREMAC) -Université de Clermont Auvergne

## Rapport d'étude

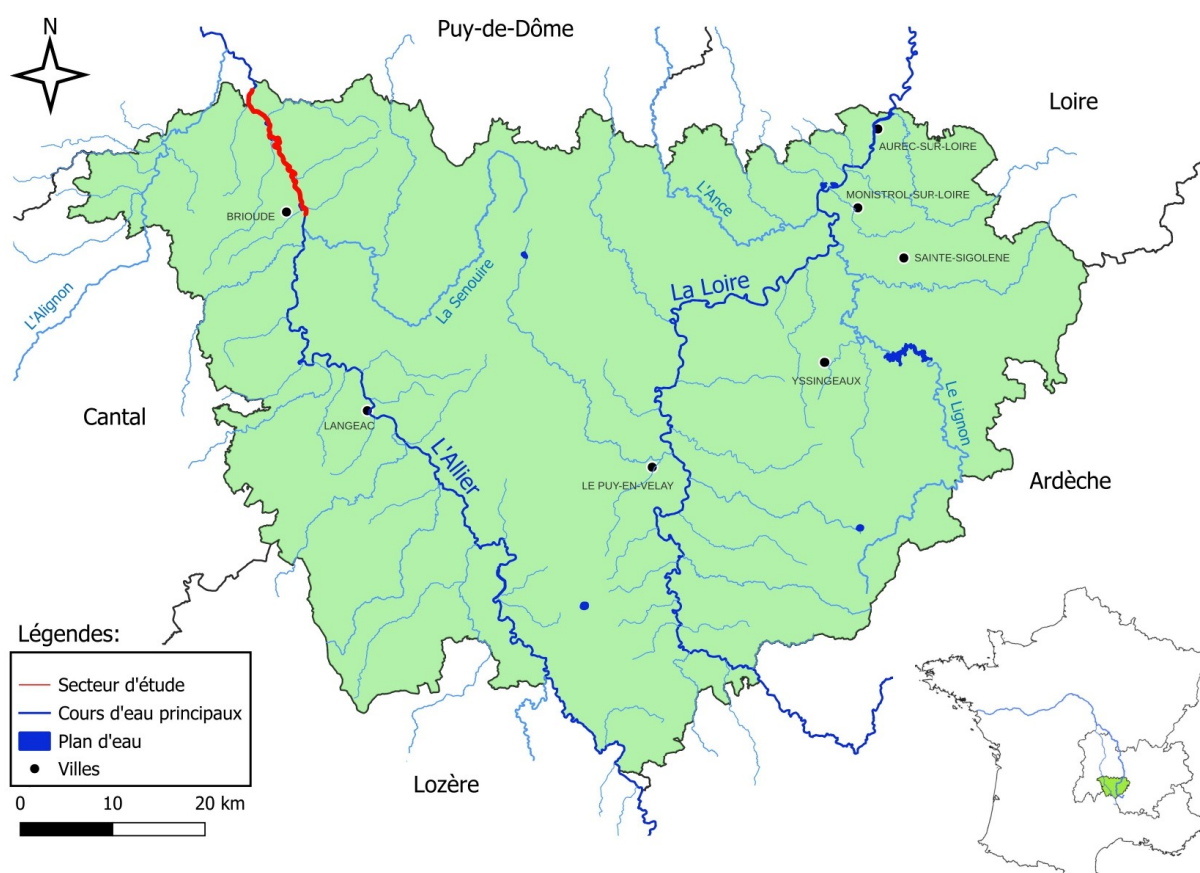
Figure 1: Carte de la localisation du secteur d'étude en Haute-Loire

Le secteur d'étude est celui de l'Allier brivadoise situé dans le nord-ouest du département de la Haute-Loire (figure 1) ; il a été identifié comme un contexte piscicole à part entière long de 25km (Arnaud, 2001). Ce territoire est délimité en amont par la présence du barrage de Vieille-Brioude marquant la fin des gorges du Haut-Allier, et en aval par la limite départementale avec le Puy-de-Dôme (commune de Vézézoux). Il est partagé entre les territoires des AAPPMA de Brioude et de Mégecoste-Ste-Florine.

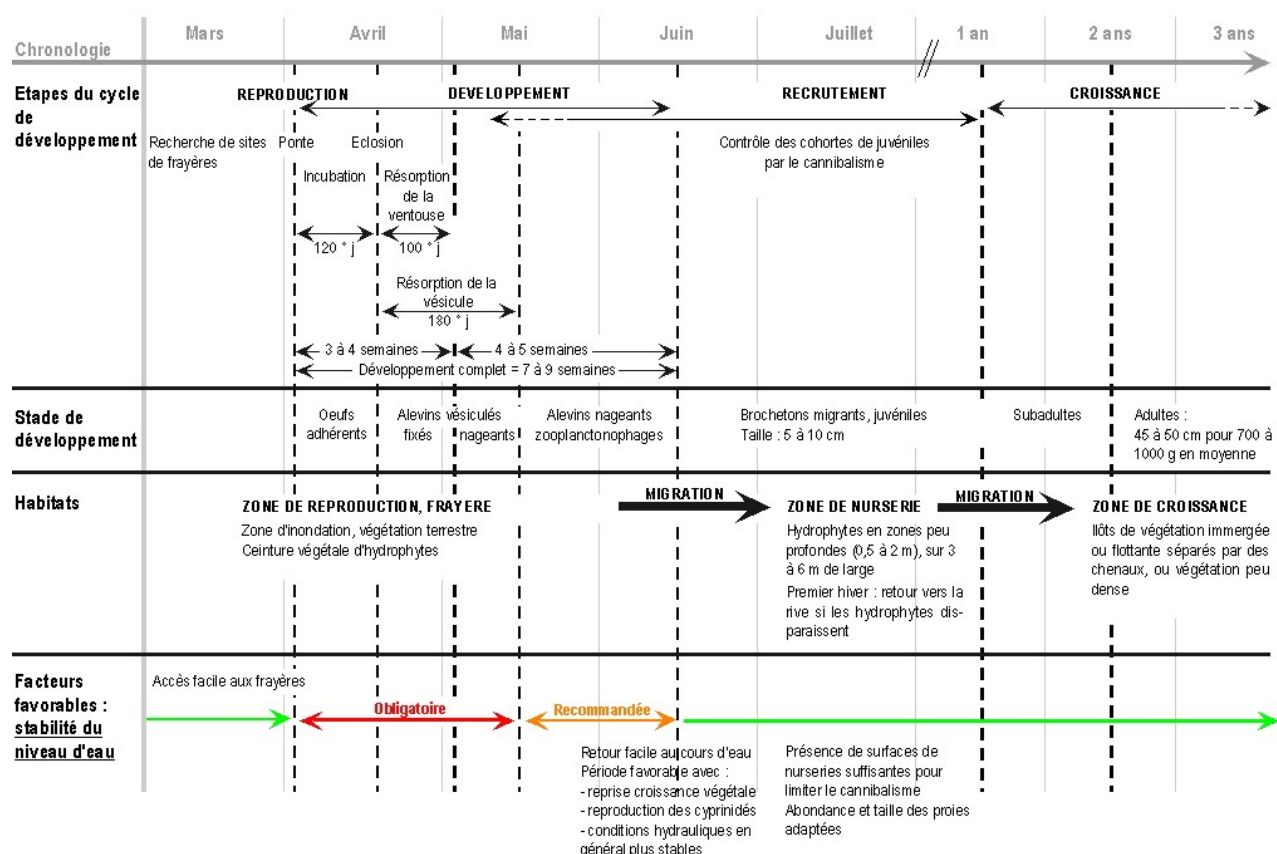
Figure 3: Schéma de la chronologie et des étapes du développement du brochet (Source: Arnaud, 2001)

### Chronologie et étapes du développement du Brochet en Haute-Loire

Les zones de frayère à brochet vont donc être des sites peu profonds et calmes avec un courant nul ou très faible et une végétation importante permettant la fixation des œufs. Une zone de frayère optimale va rassembler les caractéristiques suivantes:

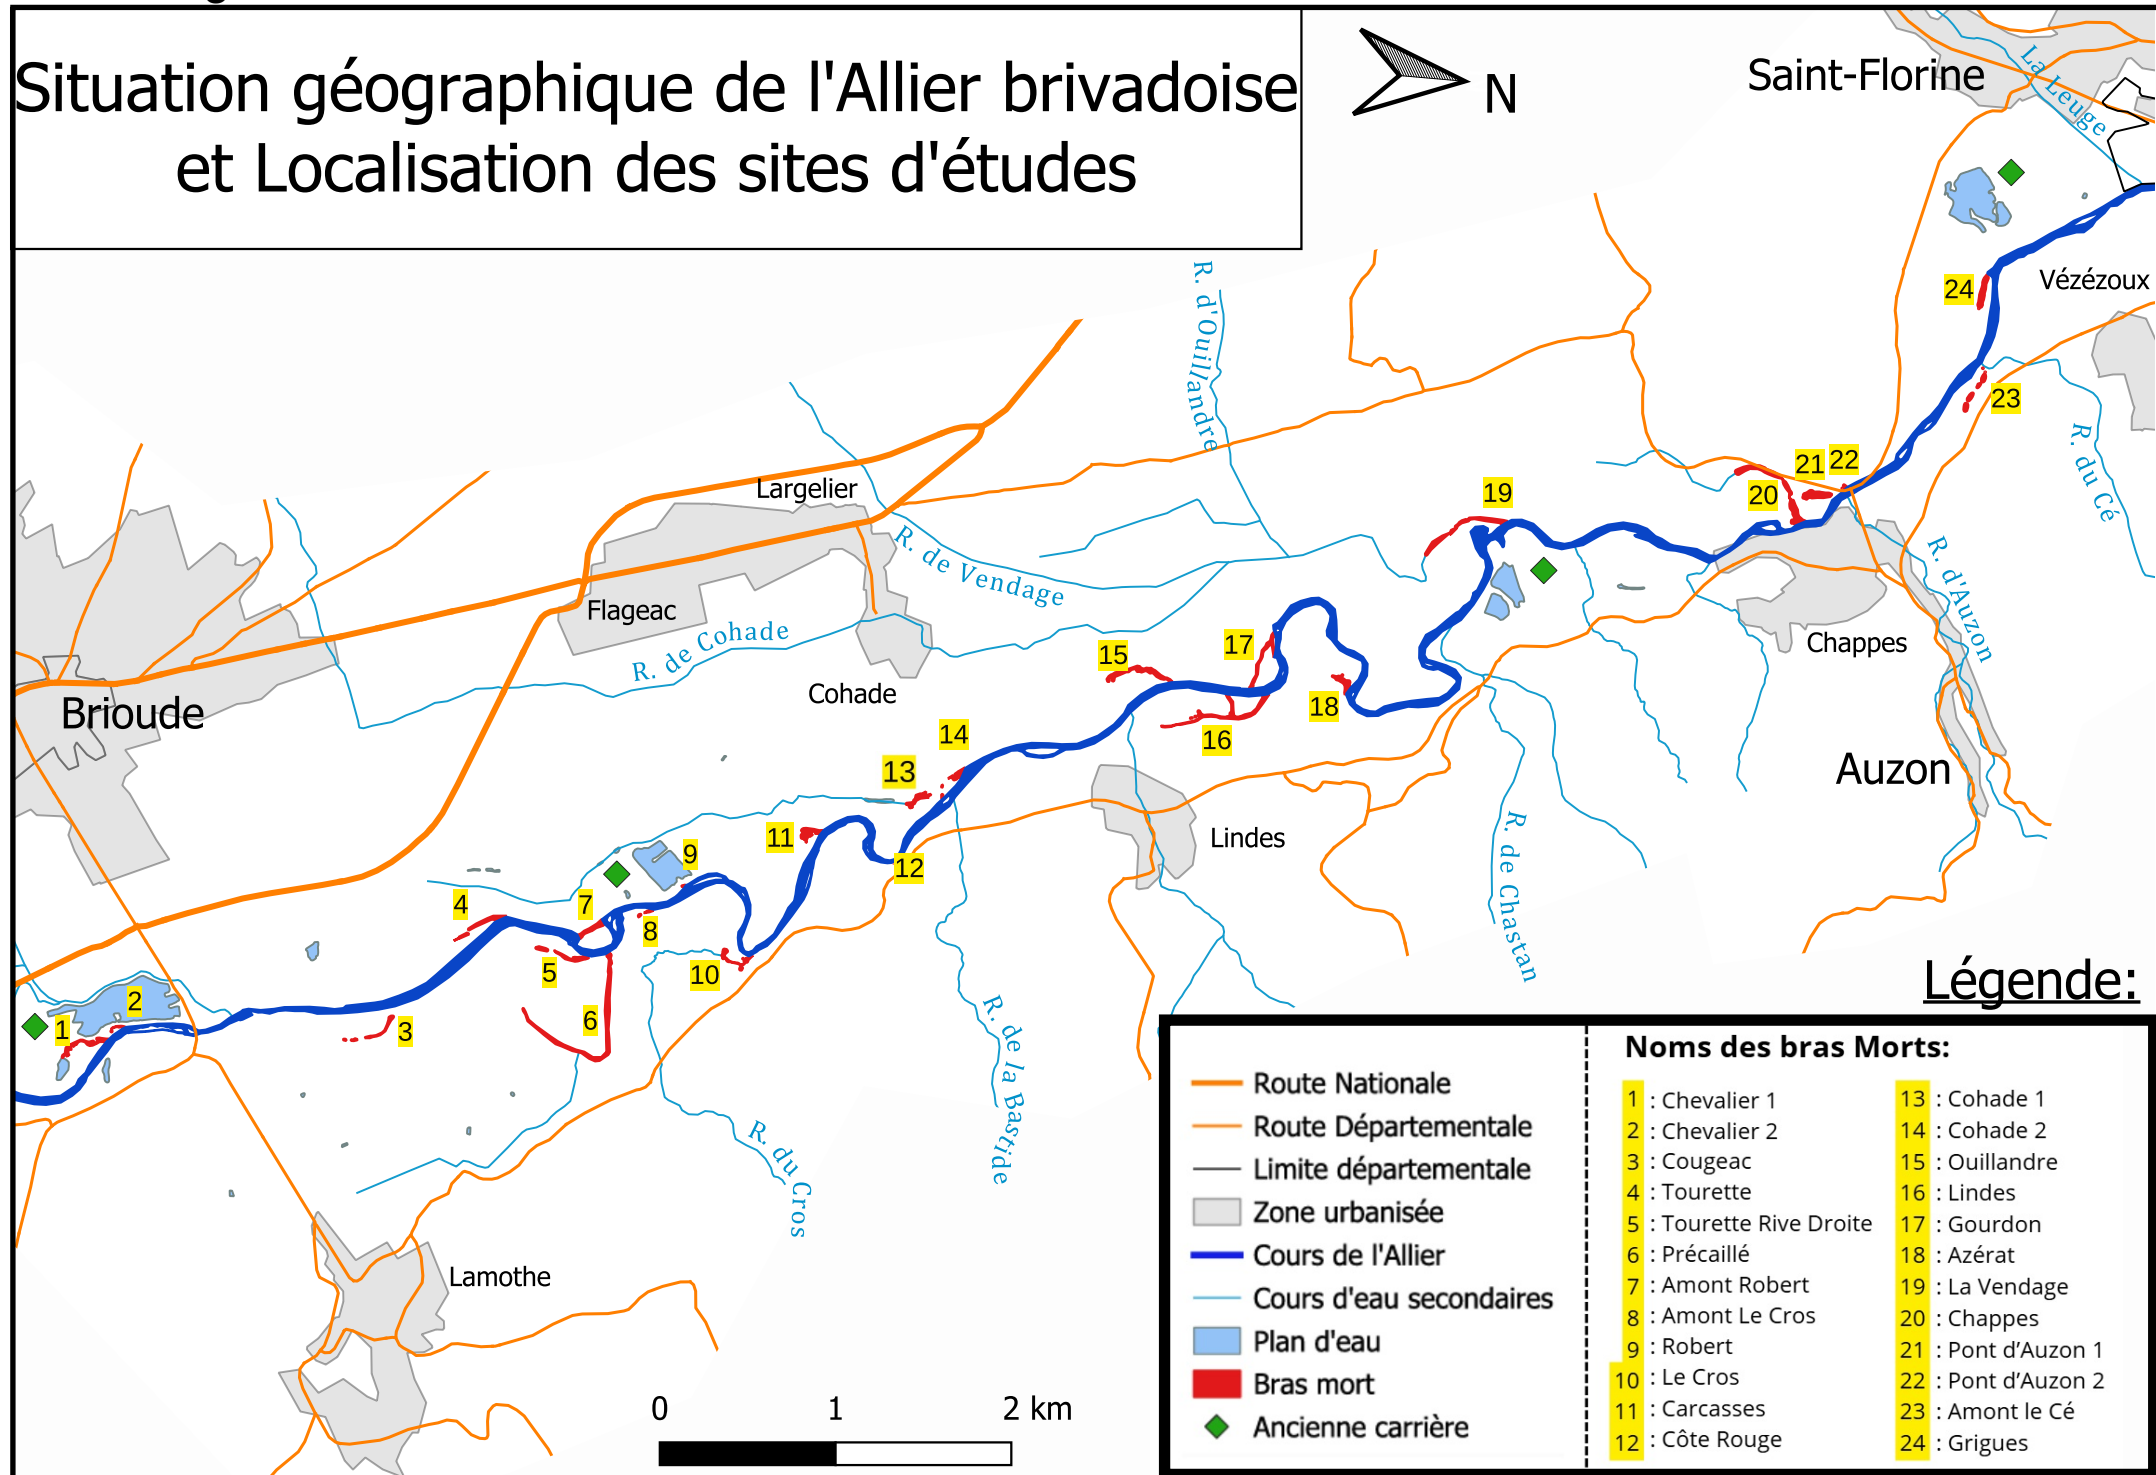
Figure 4

# Situation géographique de l'Allier brivadoise et Localisation des sites d'études

**Site n°4, Tourette:** Annexe vieillissante également en comblement avec un envasement important sur l'ensemble du site. Elle est composée de deux zones avec une première partie aval dont la connexion à l'Allier a fortement diminuée dû à l'envasement et est très faible en période d'étiage et une seconde partie amont complètement déconnectée. La surface du site reste importante avec un potentiel intéressant ; des pêches électriques visant les brochetons sont réalisées sur ce site durant le mois de juin depuis 2012.

**Site n°5, Tourette Rive Droite:** Annexe également composée de deux parties: la zone aval en connexion constante avec l'Allier est la plus importante et représente un ancien bras secondaire qui n'a donc pas été décrit en 2001. La zone amont beaucoup plus petite et complètement déconnectée représente l'ancien bras mort décrit et cartographié en 2001.

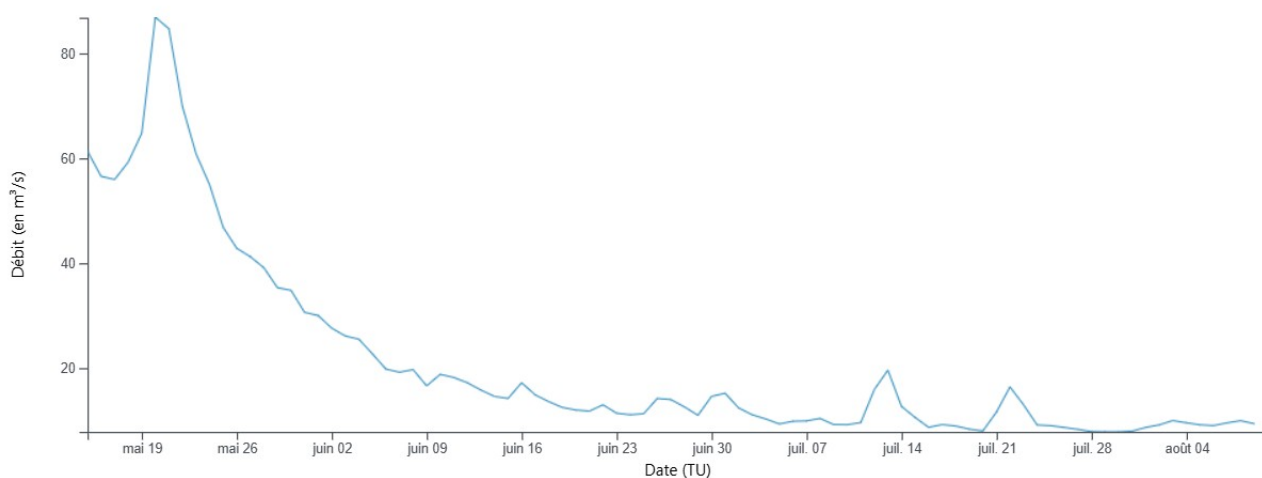
*Figure 5: Courbe des débits de l'Allier au niveau de Vieille-Brioude en fonction de la date sur la période de l'étude (Source: HydroPortail)*

**Débit moyen sur n jours (n=1, non glissant) - Données les plus valides de l'entité - K233 0810 - L'Allier à Vieille-Brioude - du 15/05/2024 00:00 au 09/08/2024 23:59 (TU)**

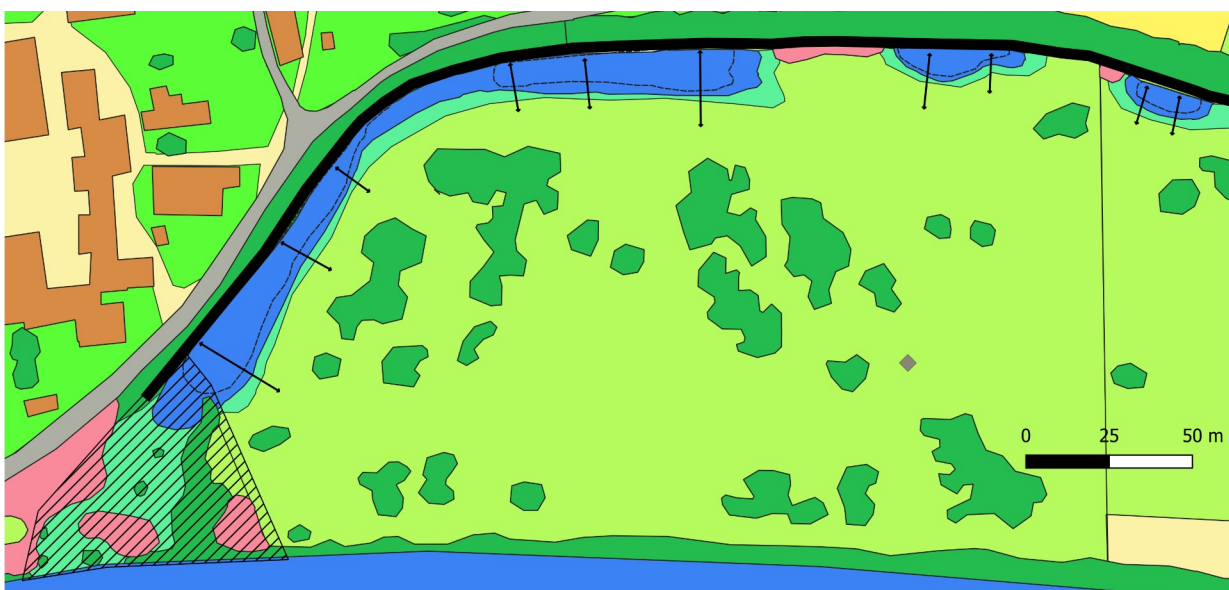
Figure 7: Cartographie des transects et de la zone de quadrillage intéressants sur le site de Cougeac

L'intégralité des profondeurs du site sont inférieures à 1,20m au moment des mesures (25 juillet 2024) avec un envasement important dans la troisième zone. L'ensemble des transects mesurés sont présents sur la figure 7. Le site étant déconnecté, la surface de connexion n'a pas encore été calculée et dépendra des choix concernant l'orientation du chenal de reconnexion pour les travaux. Pour ce qui est de la topographie, 10 transects de 30m environ seraient intéressants pour le mois d'août (2 ou 3 de plus seraient possible avec un niveau d'eau plus élevé) et une surface de quadrillage d'environ 3000 m<sup>2</sup> au niveau de la connexion si l'on souhaite prendre toute la zone en compte (qui peut être réduite en fonction du choix de chenalisation).

On observe également que l'annexe est divisée en 4 zones durant la période d'étiage, il serait intéressant de recreuser la connexion entre les deux premières zones qui sont également les plus grandes et qui sont connectées hors période d'étiage. Les troisièmes et quatrièmes zones, plus petites, pourraient également être reconnectées mais nécessiteraient des travaux plus importants pour un gain de surface de frayère assez faible. Enfin, la prairie pâturée qui longe toute la berge gauche du bras mort permet un accès facile pour les éventuels travaux et empêche la colonisation du site par les ligneux tout en offrant des zones de frayères submersibles potentielles. Il est cependant important de limiter le piétinement par le bétail en bordure d'eau pour ne pas détériorer les zones de frayères potentielles existantes et donc de mettre en place un aménagement destiné à l'abreuvement des animaux.

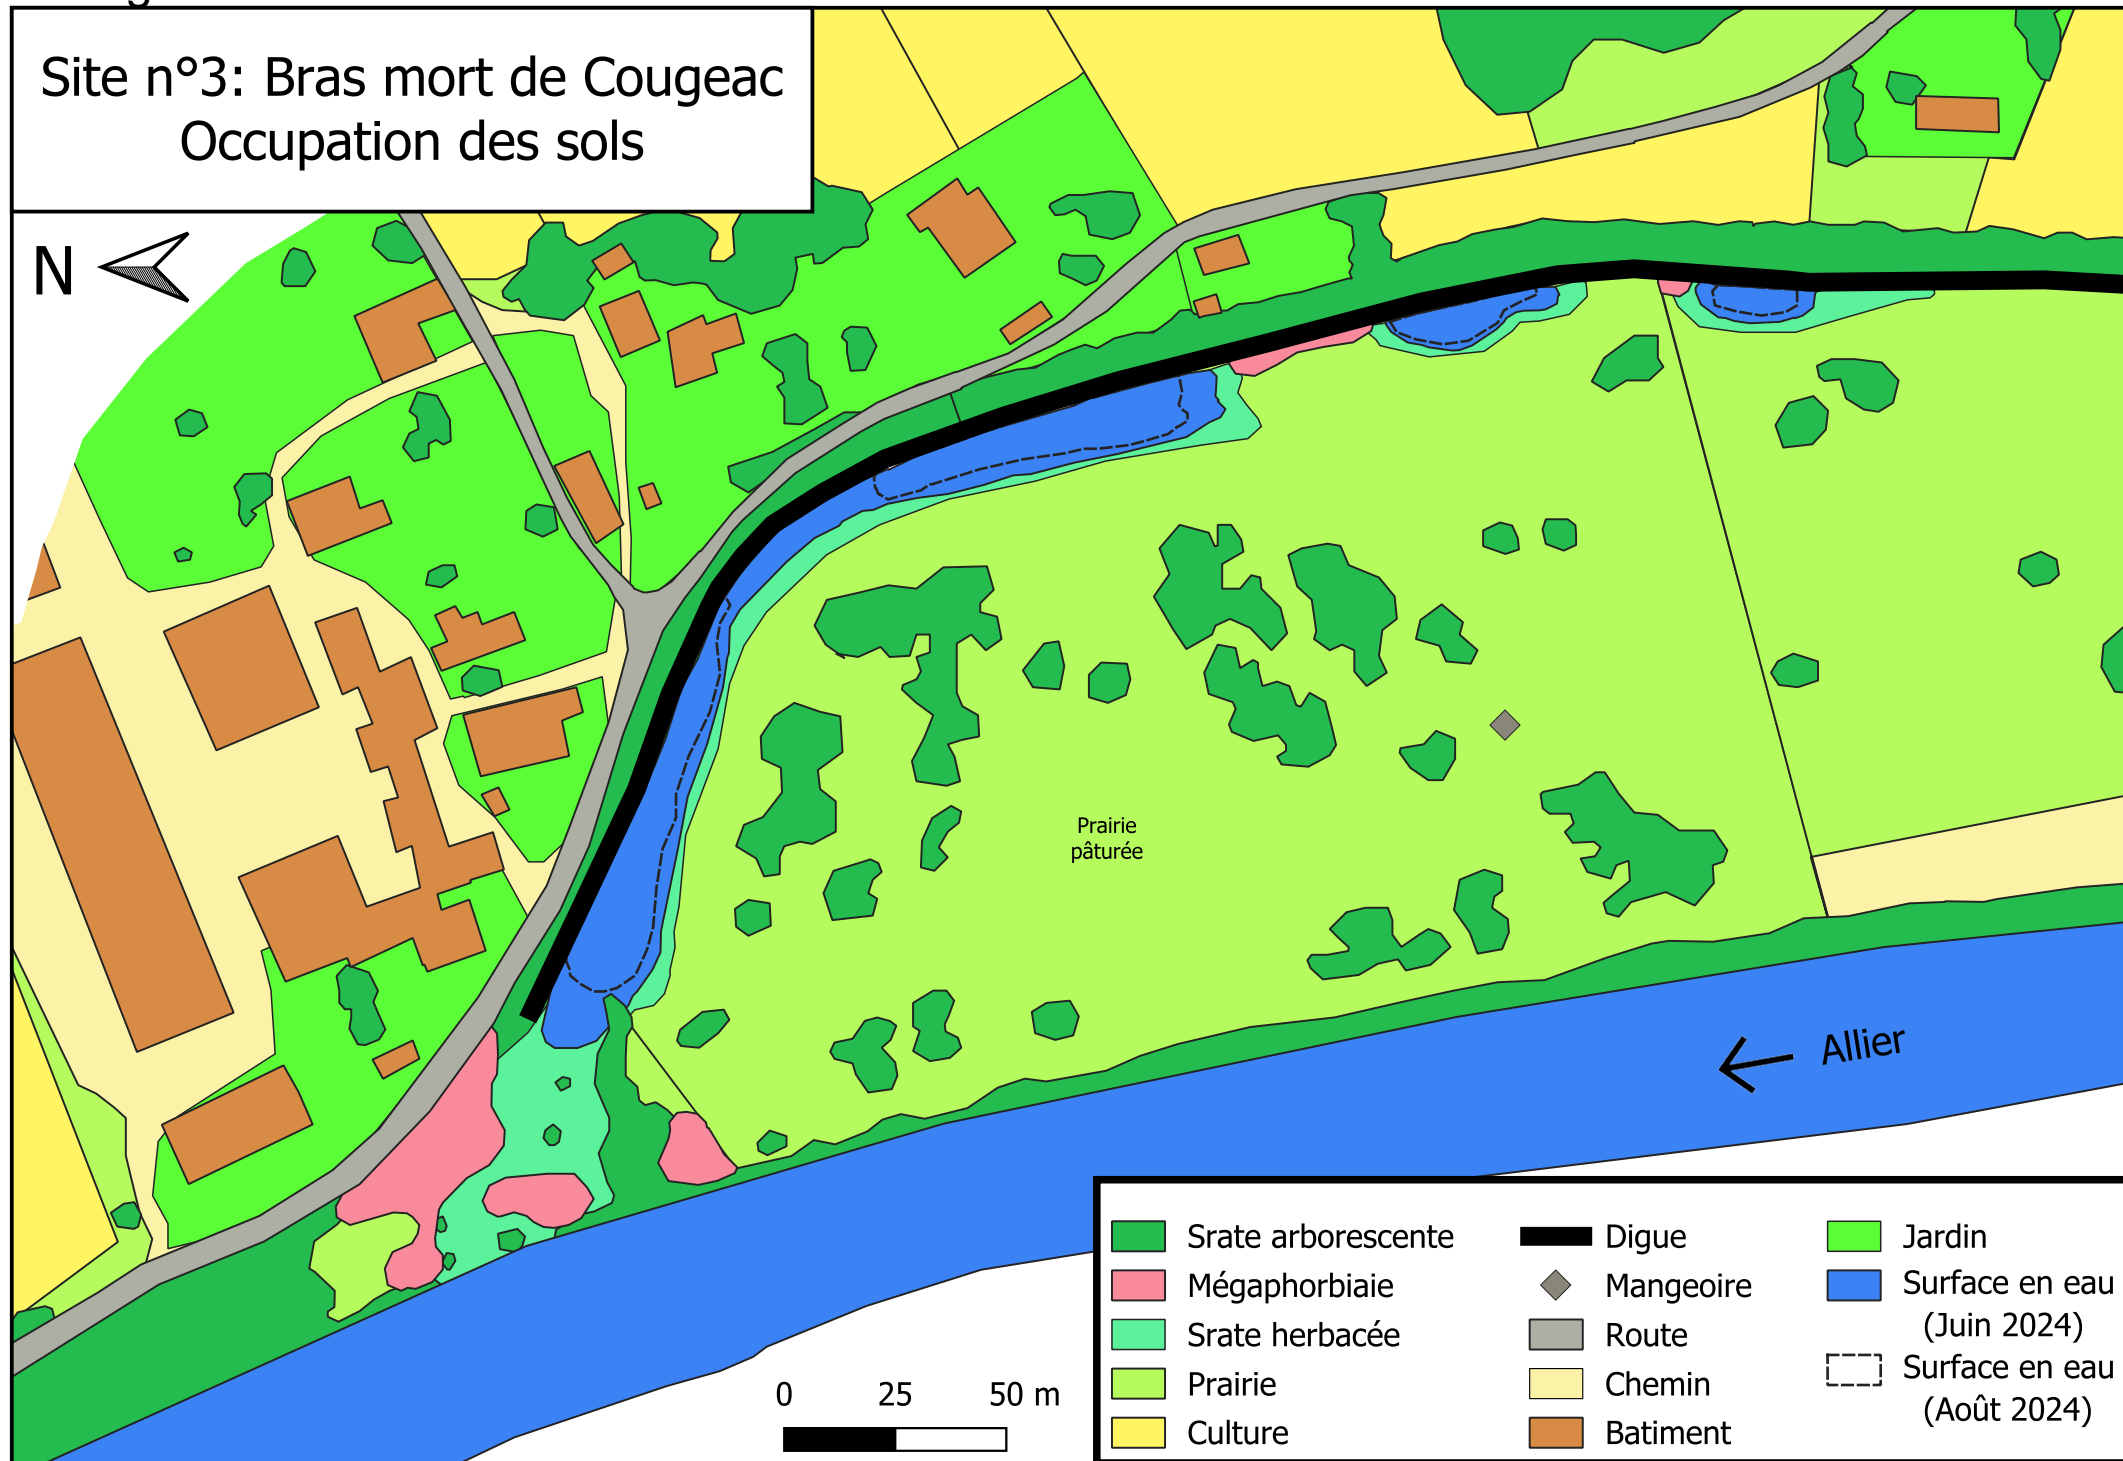
Figure 6

Site n°3: Bras mort de Cougeac  
Occupation des sols

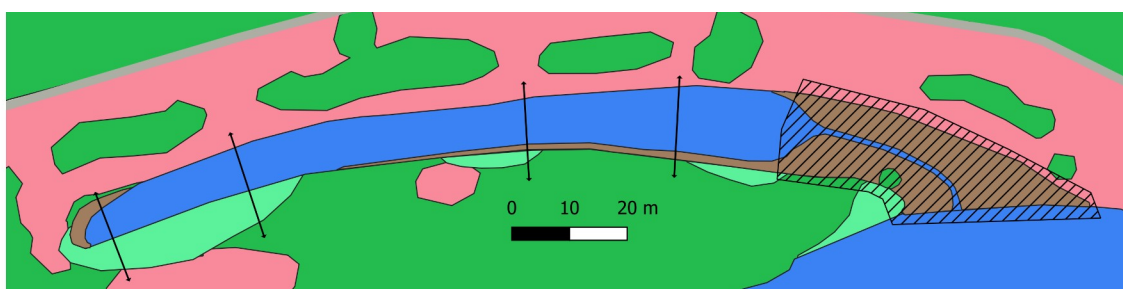
Figure 9: Cartographie des transects et de la zone de quadrillage intéressants sur le site de Tourette

La morphologie du site et de ses berges étant assez homogène (figure 9), peu de transects (d'une longueur de 30m maximum) sont nécessaires sur celui-ci ; seule la zone de connexion nécessite un quadrillage plus précis. Pour ce qui est de la seconde zone d'eau déconnectée, sa morphologie est plus hétérogène mais ne va pas nécessiter de transects si aucun aménagement est effectué dessus. La zone de connexion sujette à l'envasement le plus important représente une zone avoisinant les 1000 m<sup>2</sup> qu'il serait intéressant de quadriller pour connaître les quantités de vase à retirer. Pour ce qui est des profondeurs, elles ne vont pas dépasser les 1m de profondeur sur l'intégralité du site à l'exception de la zone de connexion. Cependant, sur certaines zones, les 1m de profondeur sont constitués à 80% de vase ce qui rend les déplacements difficiles. La profondeur de la zone de connexion n'a pas pu être mesurée dû à la quantité de vase trop importante qui empêchait l'avancée en waders sur la zone.

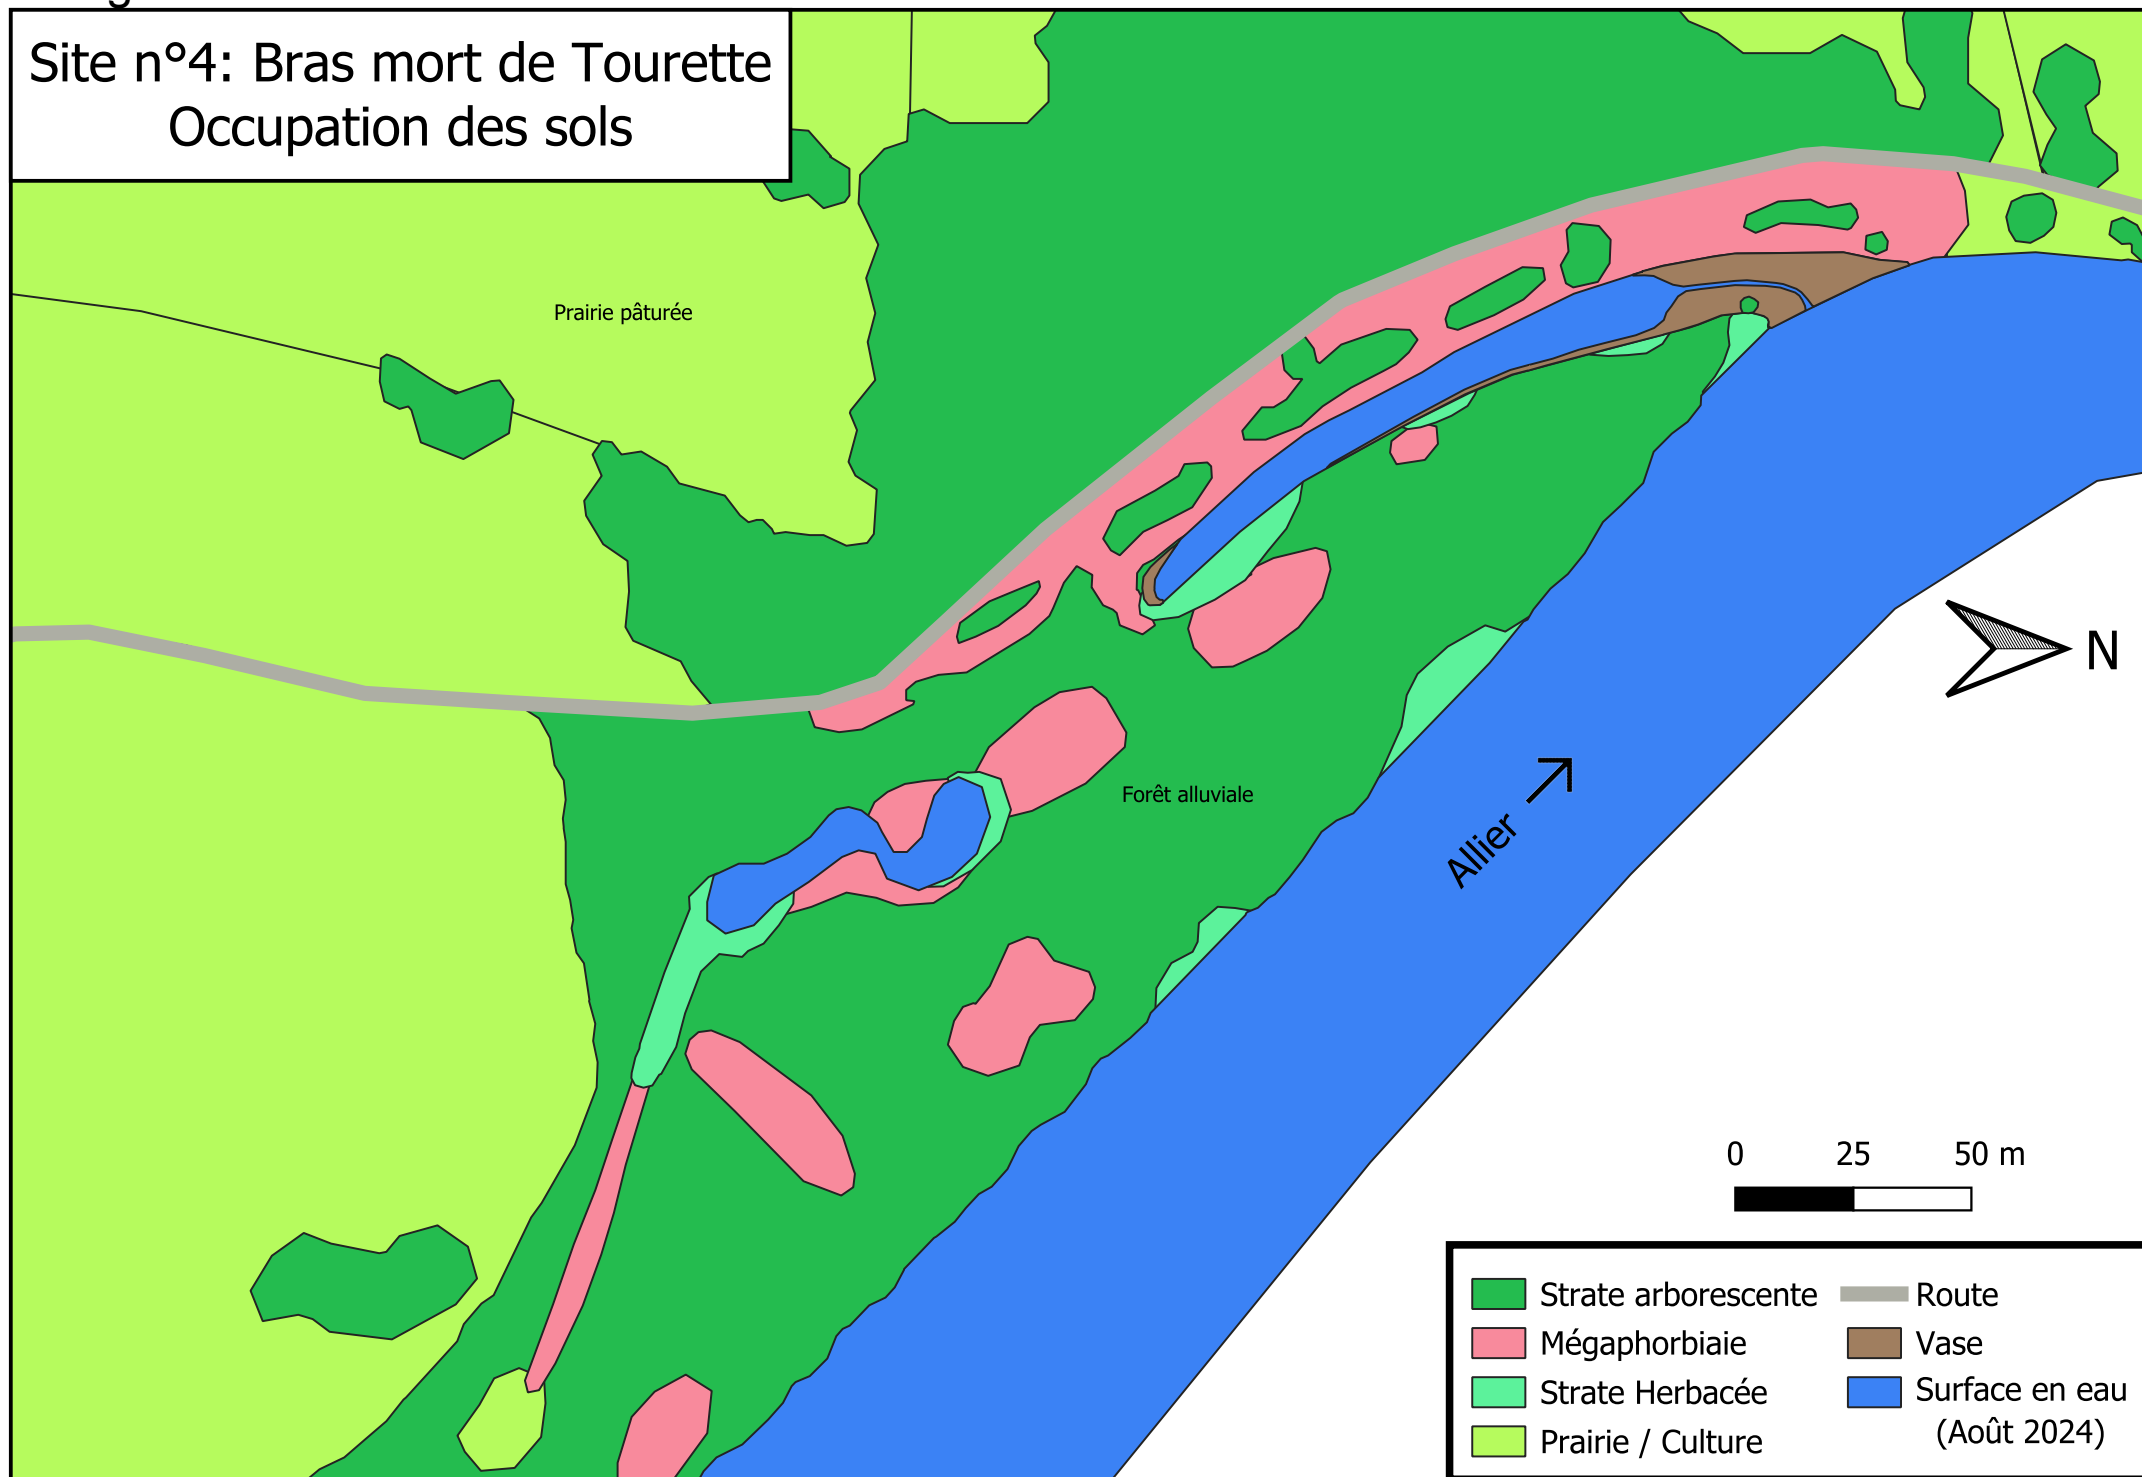
Figure 8

Pour ce qui est du site de Tourette, cartographier sur la figure 8, il s'agit d'un site avec des pentes de berge douce et plusieurs zones de végétation herbacée pouvant faire office de zone de frayère pour le brochet. Cependant, cette annexe est située dans une forêt alluviale vieillissante et semble en comblement. La forte densité de cette ripisylve provoque un ombrage important sur la majeure partie du site et limite le développement de la strate herbacée. Une deuxième zone entièrement déconnectée et de plus petite taille est présente plus en amont du site mais est assez éloignée et ne semble donc présenter aucun réel intérêt de restauration et de reconnexion avec la partie principale de l'annexe.

De plus, la principale problématique observée sur ce bras mort est l'envasement très important de celui-ci sur quasiment toute sa surface. Cet envasement est d'autant plus important et problématique au niveau de la connexion avec l'Allier où il provoque une déconnexion hydraulique de l'annexe risquant de piéger les poissons présents dans l'annexe lors des périodes de hautes eaux.

Site n°4: Bras mort de Tourette  
Occupation des sols

Il serait ainsi très intéressant pour ce site de grandement réduire l'avancée de l'envasement et de réaliser des travaux de gestion de la ripisylve afin de réduire son vieillissement et son ombrage sur les zones de frayère potentielles. Il est cependant important de noter que l'accès au site est assez difficile et risque de causer des contraintes aux véhicules et aux travailleurs. De plus, la pérennité de tels aménagements n'est pas assurée et l'envasement du site sera toujours à surveiller après les travaux.

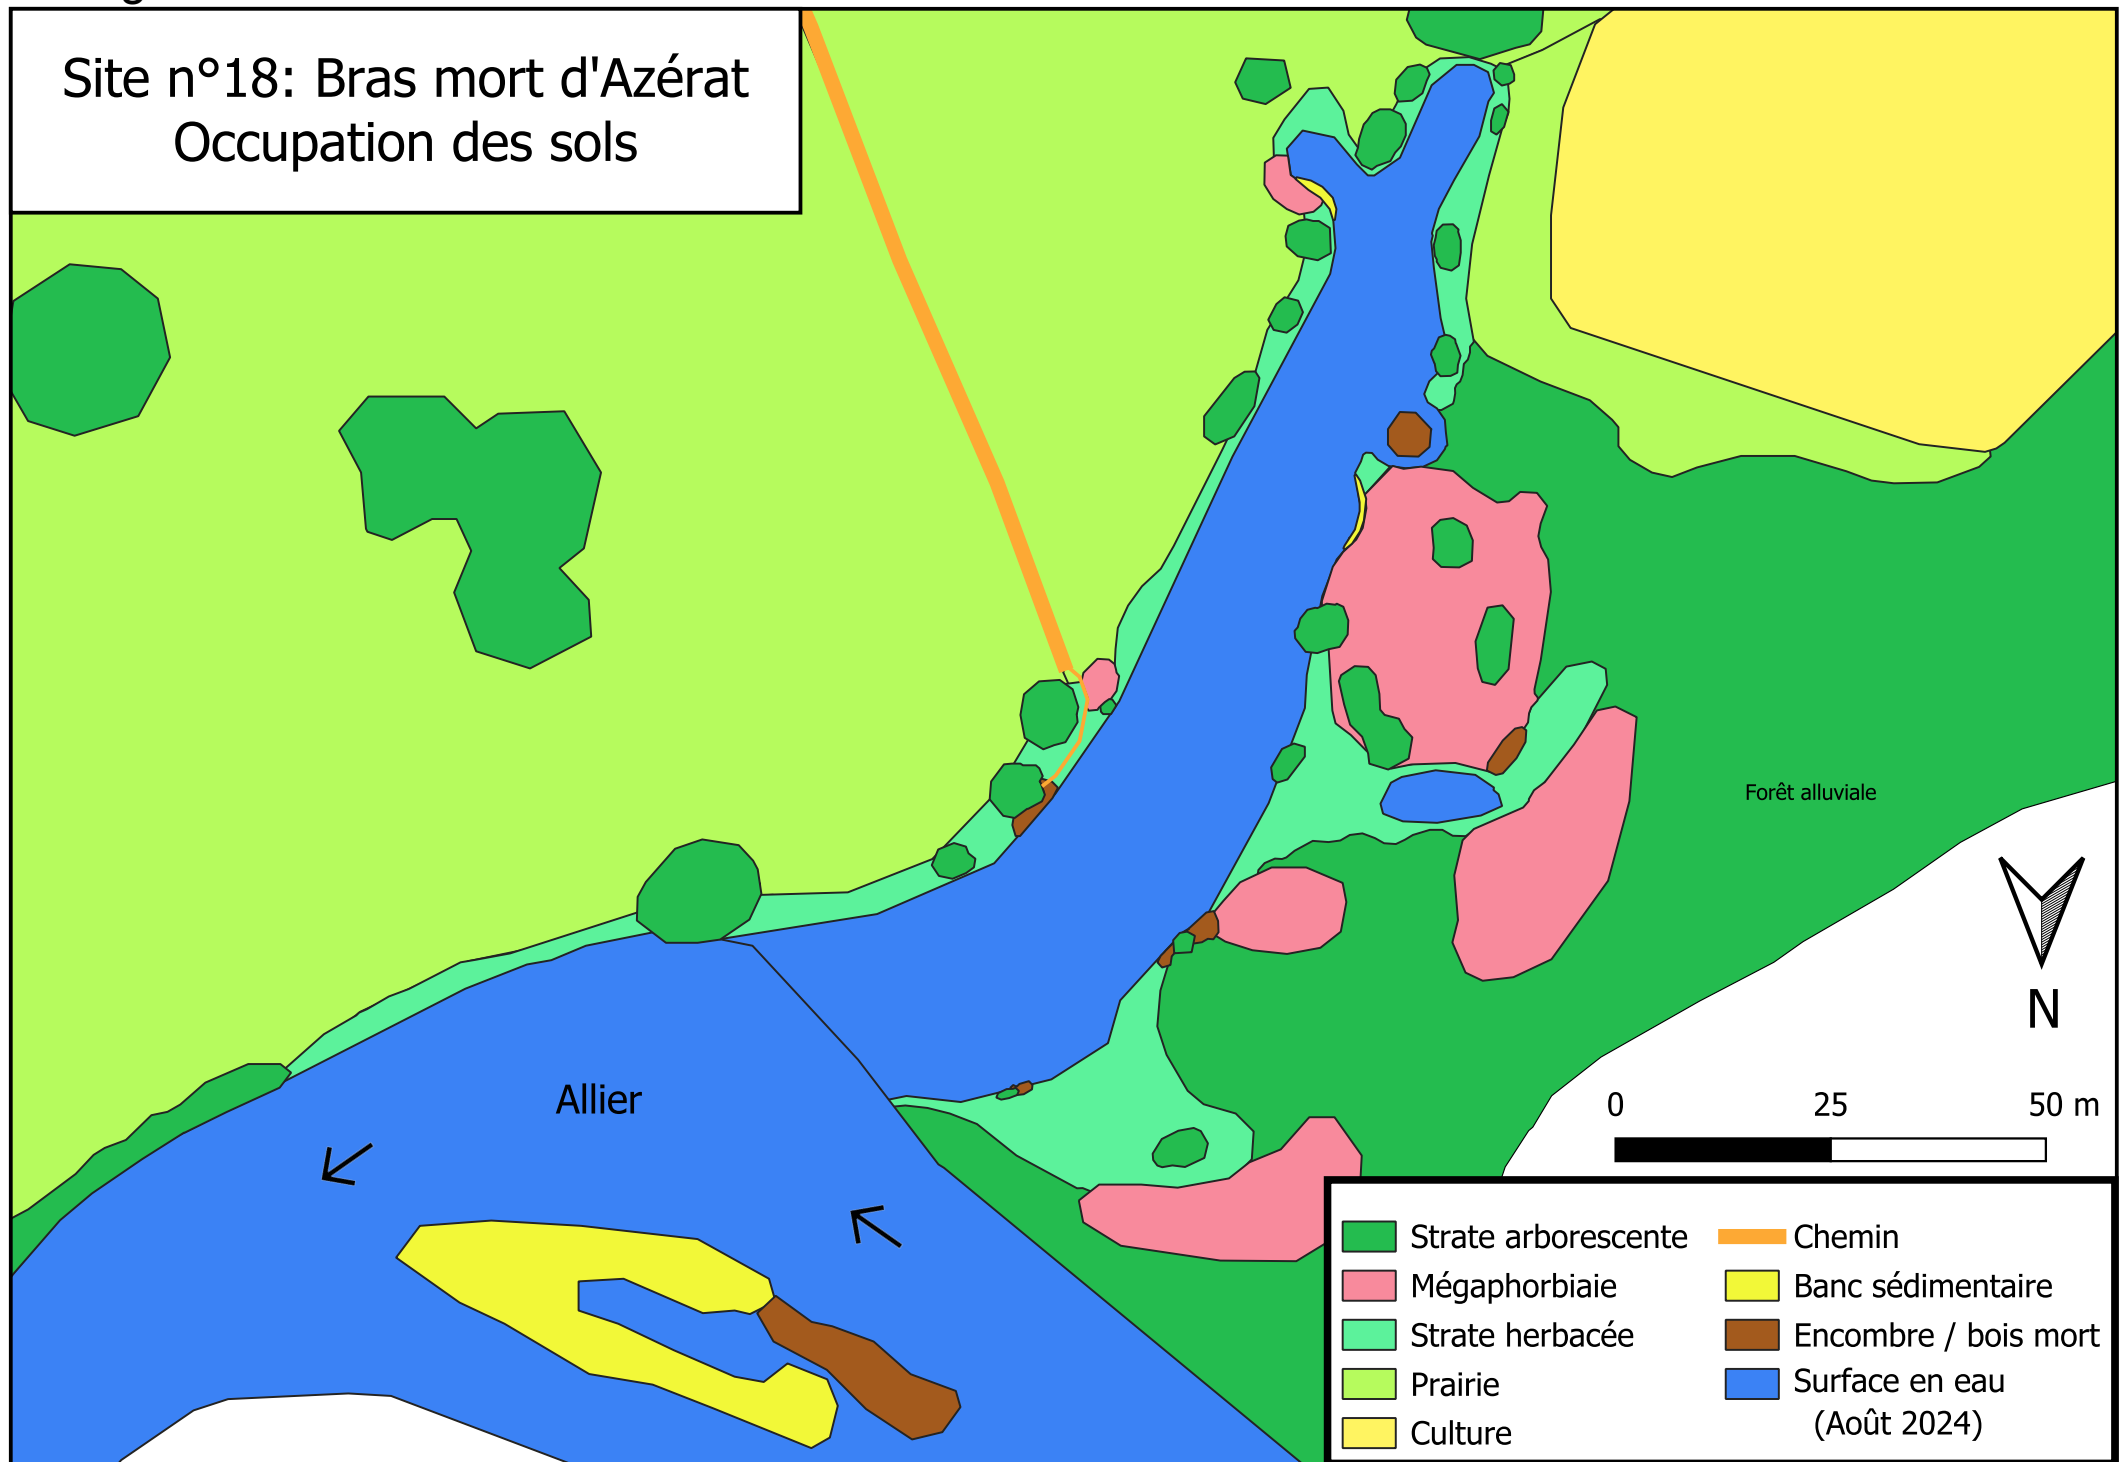
Figure 10

Le Bras mort d’Azérat, cartographié sur la figure 10, est un bras mort entouré par une strate herbacée pouvant servir de zone de frayère et proche d’une prairie en rive droite. La rive gauche est également composée de grandes zones de baldingères mais avec un ombrage important de la forêt alluviale alors que la prairie de la rive droite est fortement exposée au soleil. La principale problématique du site est dû aux pentes de la majorité des berges du site (notamment en rive droite) qui sont très abruptes et limitent les possibilités d’inondations. Le bras mort d’Azérat offre également un grand nombre d’abris piscicoles tels que des racines ou des arbres morts.

Site n°18: Bras mort d'Azérat  
Occupation des sols

La principale orientation d’aménagement sur ce site serait donc le retalutage des berges en pente douce notamment sur l’ensemble de la rive droite et sur la partie la plus reculée de l’annexe. Un traitement sélectif de la ripisylve en rive gauche pourrait également permettre de diminuer l’ombrage sur les zones de frayères potentielles.

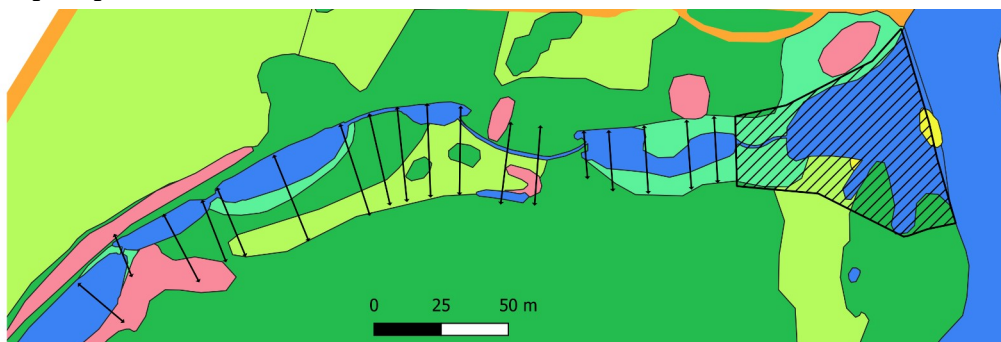
Figure 13: Cartographie des transects et de la zone de quadrillage intéressants sur le site de Chappes

Ce site a également été le sujet d'une prospection supplémentaire (le 2 juillet 2024) dans le but de placer précisément les zones de transects. On observe ainsi sur la figure 13 que pour le site de Chappes, 18 zones de transects de 50m maximum ont été placées ainsi qu'une zone de quadrillage d'environ 4700 m<sup>2</sup> au niveau de la connexion. Les niveaux de profondeur relevés (eau+vase) ont été inférieurs à 1m à l'exception de la zone de connexion et de la zone 6 qui sont légèrement plus profondes à certains endroits.

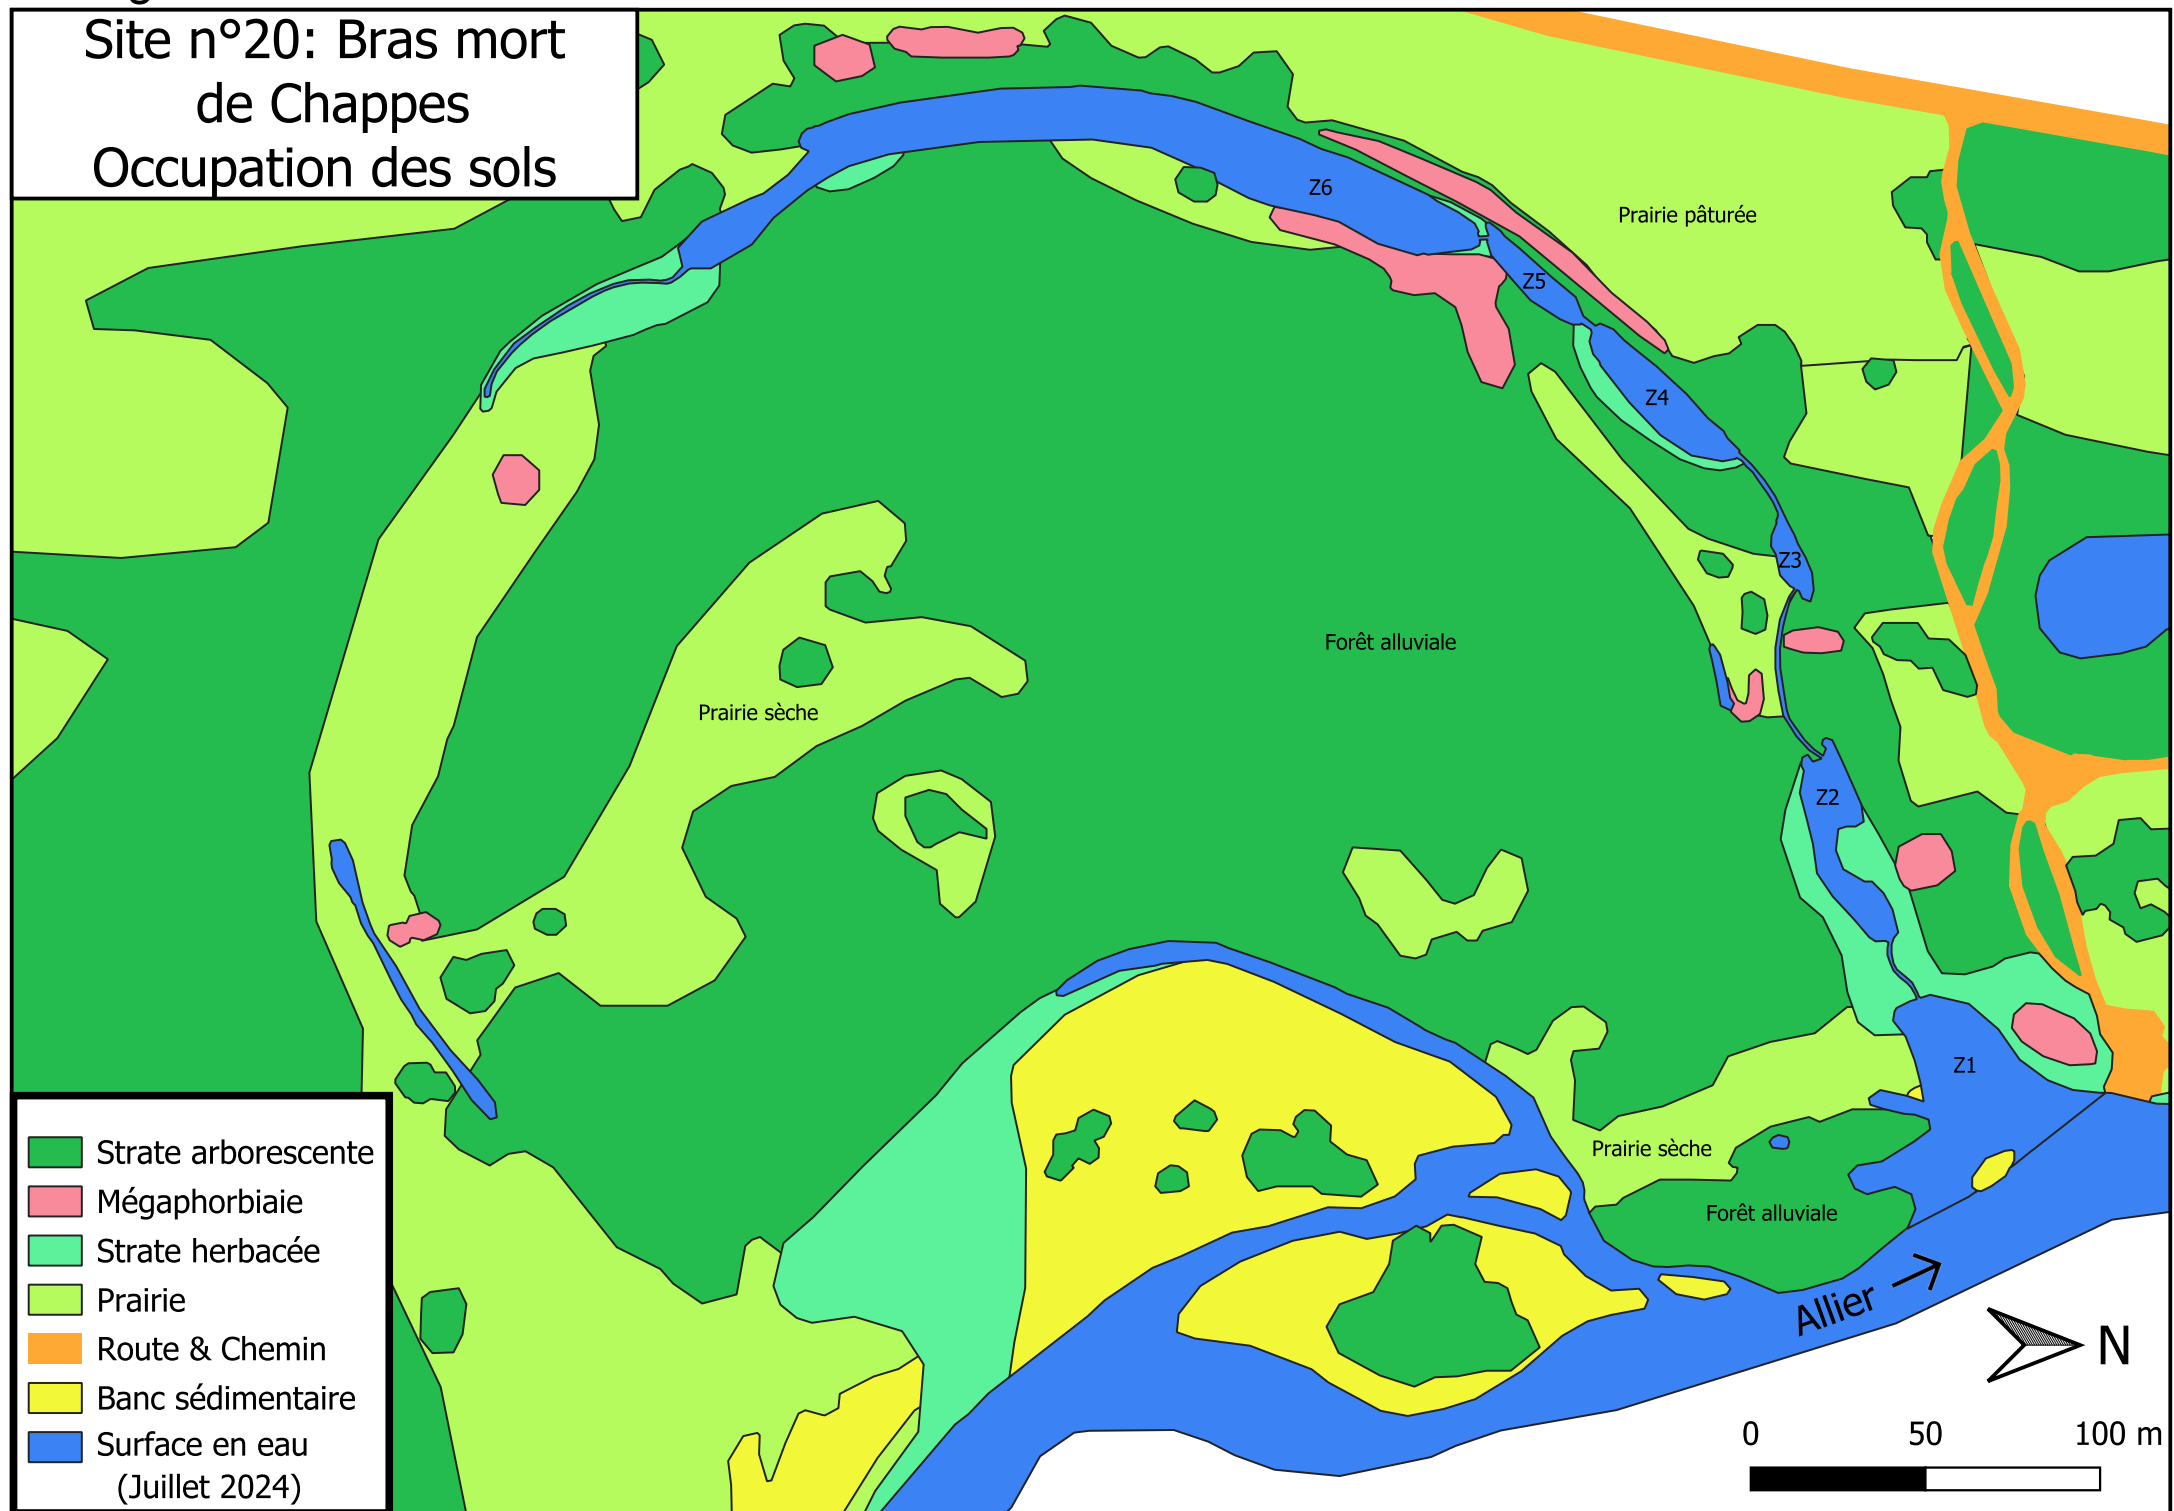
Figure 12

De la même manière, le site de Chappes, a été cartographié sur la figure 12 ; on peut y observer plusieurs séparations de l'annexe qui ont été numérotées en différentes zones de 1 à 6 et qui sont plus ou moins déconnectées et importantes en fonction du niveau d'eau. Les séparations peuvent être dues à des baisses de profondeur des niveaux d'eau ou à de fortes présences d'embâcles. On remarque sur ce site de nombreuses zones de frayères potentielles avec une forte végétation d'herbacée inondable en bordures d'eau notamment au niveau des zones 1, 2 et 4 mais également dans la partie la plus reculée de l'annexe.

Site n°20: Bras mort  
de Chappes  
Occupation des sols

Le principal objectif des aménagements de cette annexe serait donc de rétablir une connexion pérenne entre les différentes zones et avec l'Allier. Pour cela, il faudrait retirer tous les embâcles et les obstacles principalement présents entre les zones 2 et 3 ainsi qu'entre les zones 4 et 5. Il serait également nécessaire de recreuser l'ensemble des connexions entre les différentes zones ainsi qu'au niveau de la connexion avec l'Allier qui est assez faible en zone 1 en plus de retirer les bouchons sédimentaires bloquant le passage de l'eau. Ces travaux doivent cependant être faits en gardant les niveaux d'inclinaison faible des berges et en évitant au maximum de perturber les zones de végétation pouvant servir de frayères. On observe également une forêt alluviale très dense notamment dans la partie la plus reculée de l'annexe qu'il serait nécessaire d'entretenir ainsi que certains berges trop abruptes qui pourraient être retaluter en pente plus douce principalement au niveau de la rive droite de la zone 6. Enfin, pour le piétinement, il serait également important de le limiter en restreignant l'accès de l'annexe aux bovins notamment en rive droite tout en aménageant une zone d'abreuvement des bêtes au niveau de l'autre rive dans la partie la plus reculée de l'annexe où les brochets auront moins de chance de se reproduire.
