# Expertise de la fonctionnalité piscicole des bras morts de l'Allier Brivadoise pour la reproduction du brochet (*Esox Lucius*)

Département de la Haute-Loire

Rapport de stage rédigé par **Tom BARILLER** dans le cadre de la M1 Gestion de l'Environnement parcours Fonctionnement et restauration des écosystèmes aquatiques continentaux (FREMAC) -Université de Clermont Auvergne

## Rapport d'étude

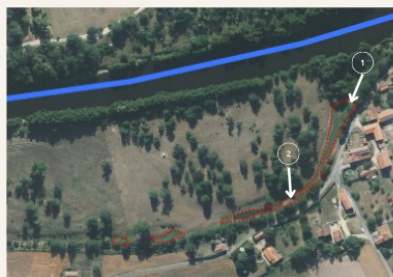
- **Connexion:** Déconnexion totale du bras mort avec l'Allier.
- **Abri:** Présence d'abris plutôt faible.
- **Végétation:** Présence d'hydrophytes libres (lentilles d'eau) importante pouvant empêcher le développement d'autres plantes plus propices à la fraie.
- **Piétinement:** Prairie pâturée (bovins) au niveau de la rive gauche provoquant un piétinement des berges.
